Remont po 100 latach

Obiekt:	kościół pw. Św. Jakuba Apostoła w Toruniu
Wykonawca:	Zakład Blacharsko-Dekarski Henryk Wegner z Torunia, Zakład Blacharsko-Dekarski Sebastian Wegner z Lubicza parafia rzymsko-katolicka pw. św. Jakuba Apostoła w Toruniu
Inwestor:	
Materiał:	dachówka ceramiczna mnich-mniszka Jungmeier

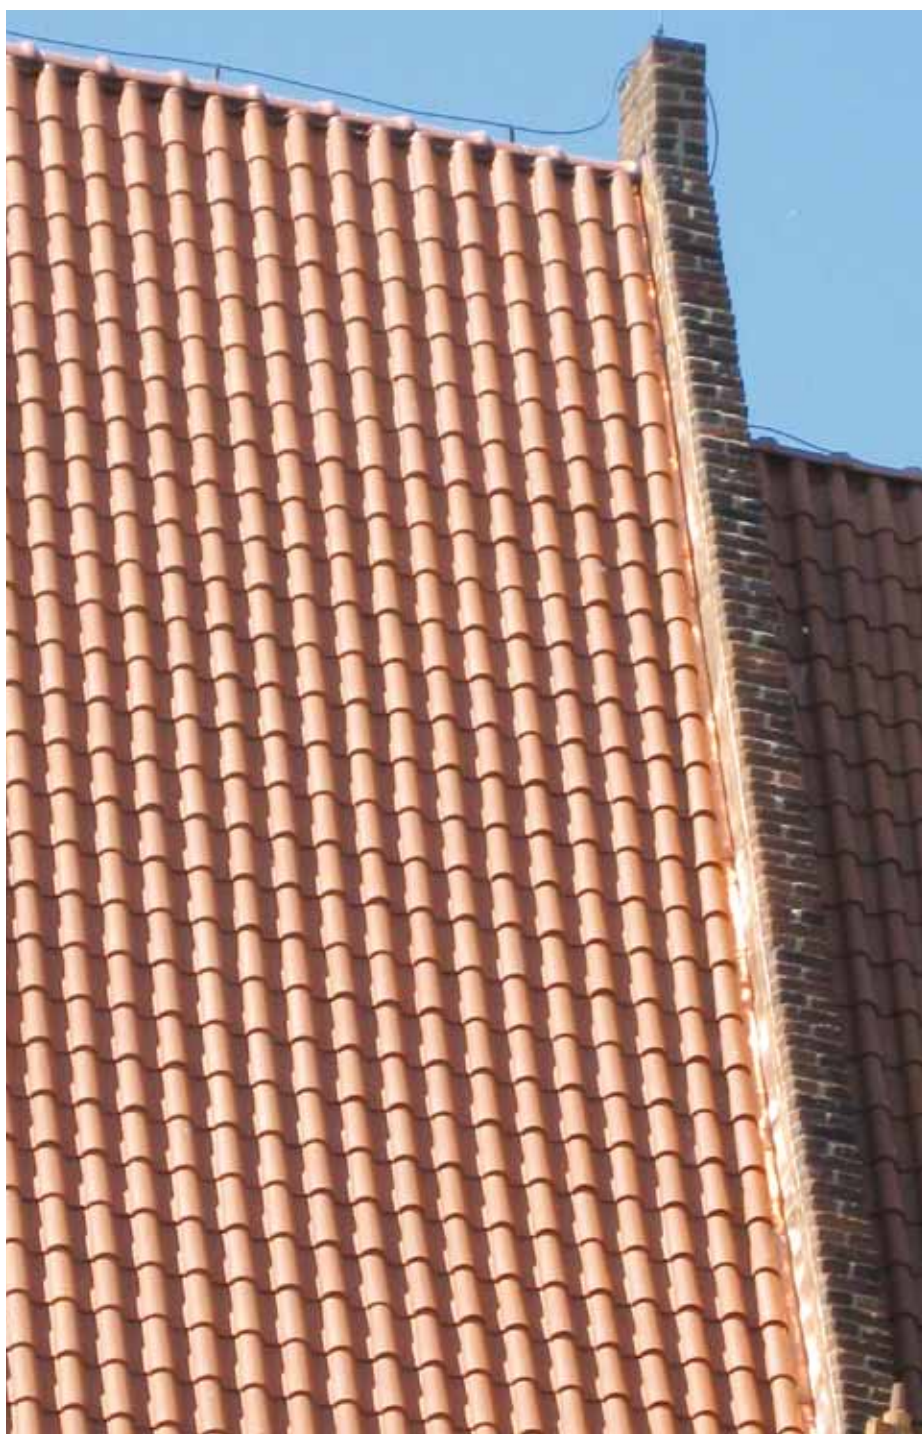
▲ Obróbki z blachy miedzianej

Wszystkie obróbki blacharskie zostały na miejscu wykonane z blachy miedzianej. Poszczególne etapy prac odebrane zostały bez zastrzeżeń, gwarancja na wszystkie prace wynosi 5 lat. ▲

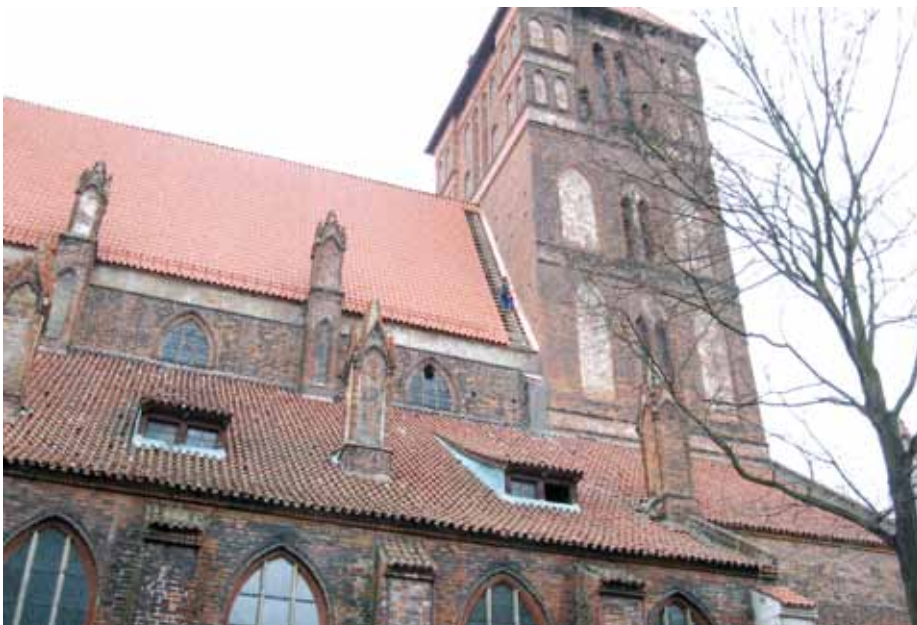
▲ Tu dobrze widać kontrast między starymi a nowymi dachówkami

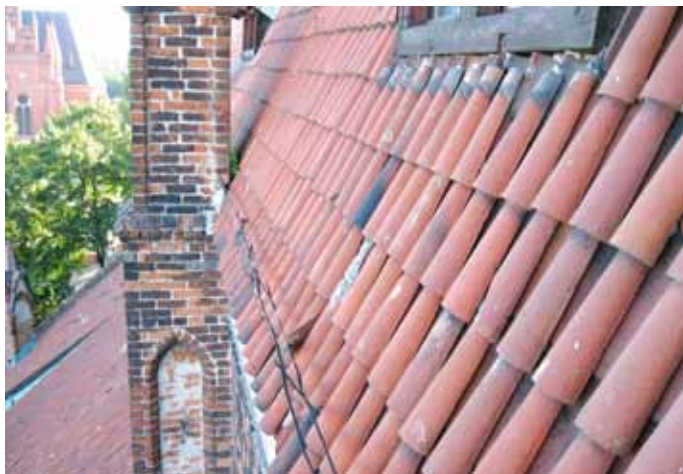
◀ Z daleka nie wyglądały źle, ale z bliska 100-letnie dachówki wykazywały jednak uszkodzenia

części pokrycia dachu wyglądały jak ser szwajcarski. Stara dachówka wykazywały również ślady zwietrzenia i po jej zdjęciu nie nadawała się do ponownego użycia. Dlatego zdecydowano się na wybór nowej dachówki niemieckiej firmy Jungmeyer w Straubing (obecnie w ramach koncernu Wienerberger GmbH) kształtem, fakturą i kolorem najbardziej zbliżonej do średniowiecznego oryginału spośród obecnie dostępnych na rynku i jednolite

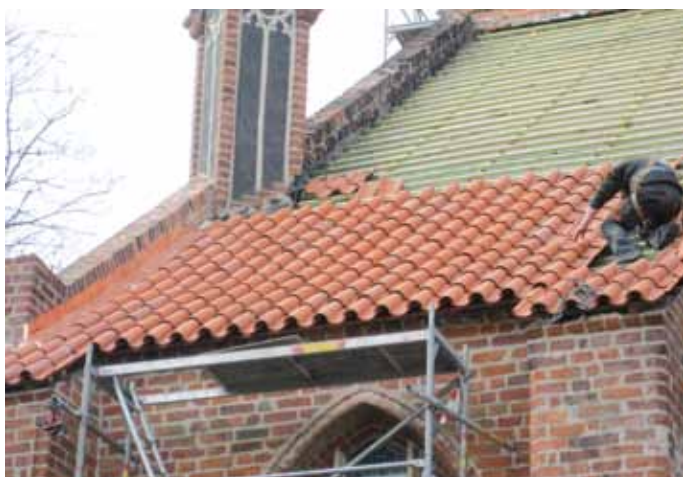
◀ Stare pokrycie leżało na zaprawie, nowe jest mocowane drutem

Poprzedni remont dachu był przeprowadzony w latach 1912–1913 XX wieku. Przełożeniu podlegało ok. 2000 m² dachu. Stara dachówka to mnich-mniszka układana na zaprawie. Nowa dachówka układana jest na sucho z mocowaniem drutem do lat dekarских.
