# Pionierska metoda krycia dachu

Krakowski klasztor sióstr klarysek z kościołem pw. św. Andrzeja Apostoła to jeden z największych i najstarszych zabytków Krakowa (pochodzi z końca XI w). Ceramiczne pokrycie dachowe kościoła znajdowało się w bardzo złym stanie technicznym (liczne nieszczelności i przecieki), co wymusiło przeprowadzenie bardzo skomplikowanego i trudnego remontu. Wykonawcę (PPHU Blachman, [www.blachman.pl](http://www.blachman.pl)) na realizację remontu pokrycia dachowego wyłoniono w trybie przetargu nieograniczonego.

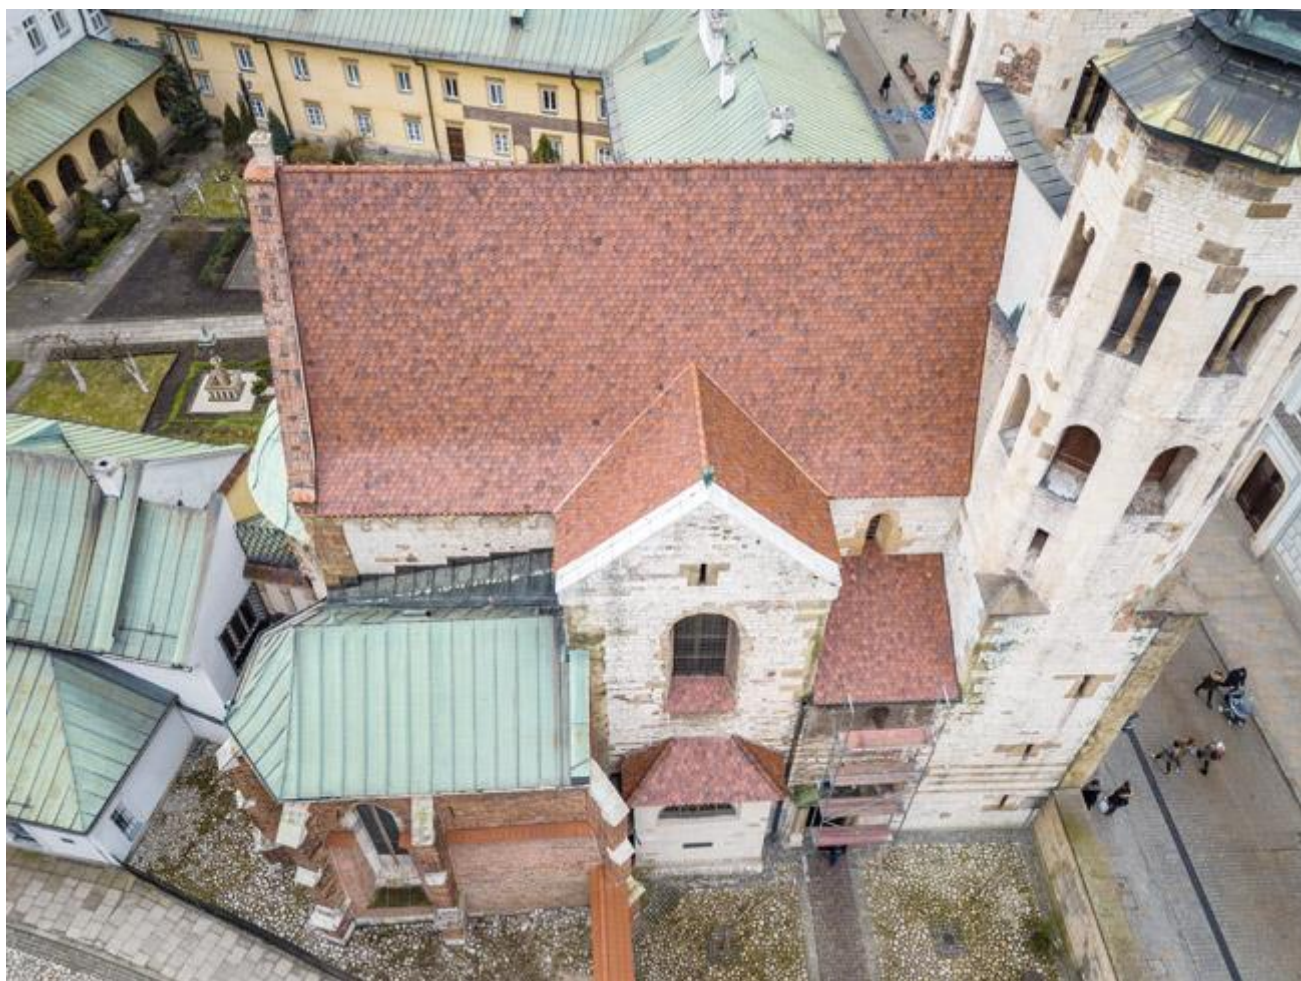
**Na pokrycie dachowe użyto ceramicznych karpiołek marki Bogen**

Podczas obrad komisji dekarze zaproponowali zastosowanie nowatorskiej metody układania dachówki, kolorystycznie nawiązującej w sposób niemal idealny do kolorystyki starego pokrycia. Polecili do tego ceramiczną dachówkę karpiołkę firmy Bogen. Propozycja została bardzo wysoko oceniona przez całą komisję, która jednogłośnie wyraziła aprobatę do zastosowania materiału.

Ostatecznie na wykonanie pokrycia dachowego kościoła komisja wybrała trzy rodzaje dachówki karpiówki firmy Bogen, zaś odtworzenie zabytkowych gąsiorów zostało zlecone firmie FCB. Sprowadzeniem materiałów zajęła się firma Dach-Styl z Krakowa.

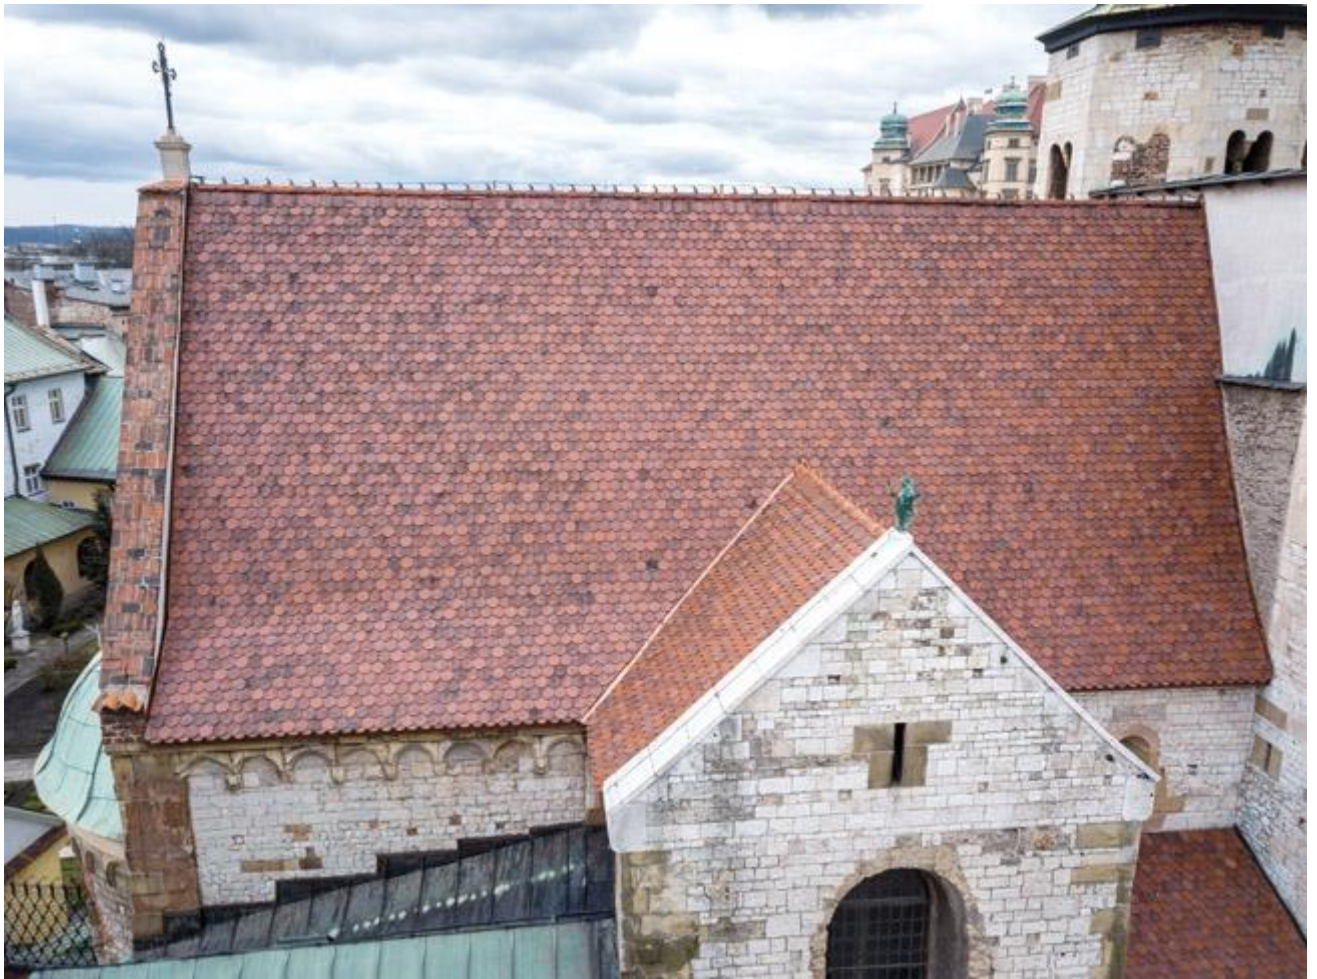
### **Zastosowano tu nowatorską metodę kolorystycznego doboru pokrycia**

Pionierska metoda układania dachówki polegała na kolorystycznym mieszaniu dachówek w taki sposób, aby odtworzyć kolorystykę starego pokrycia dachowego. Udało się to wykonać prawie w idealnym stopniu.

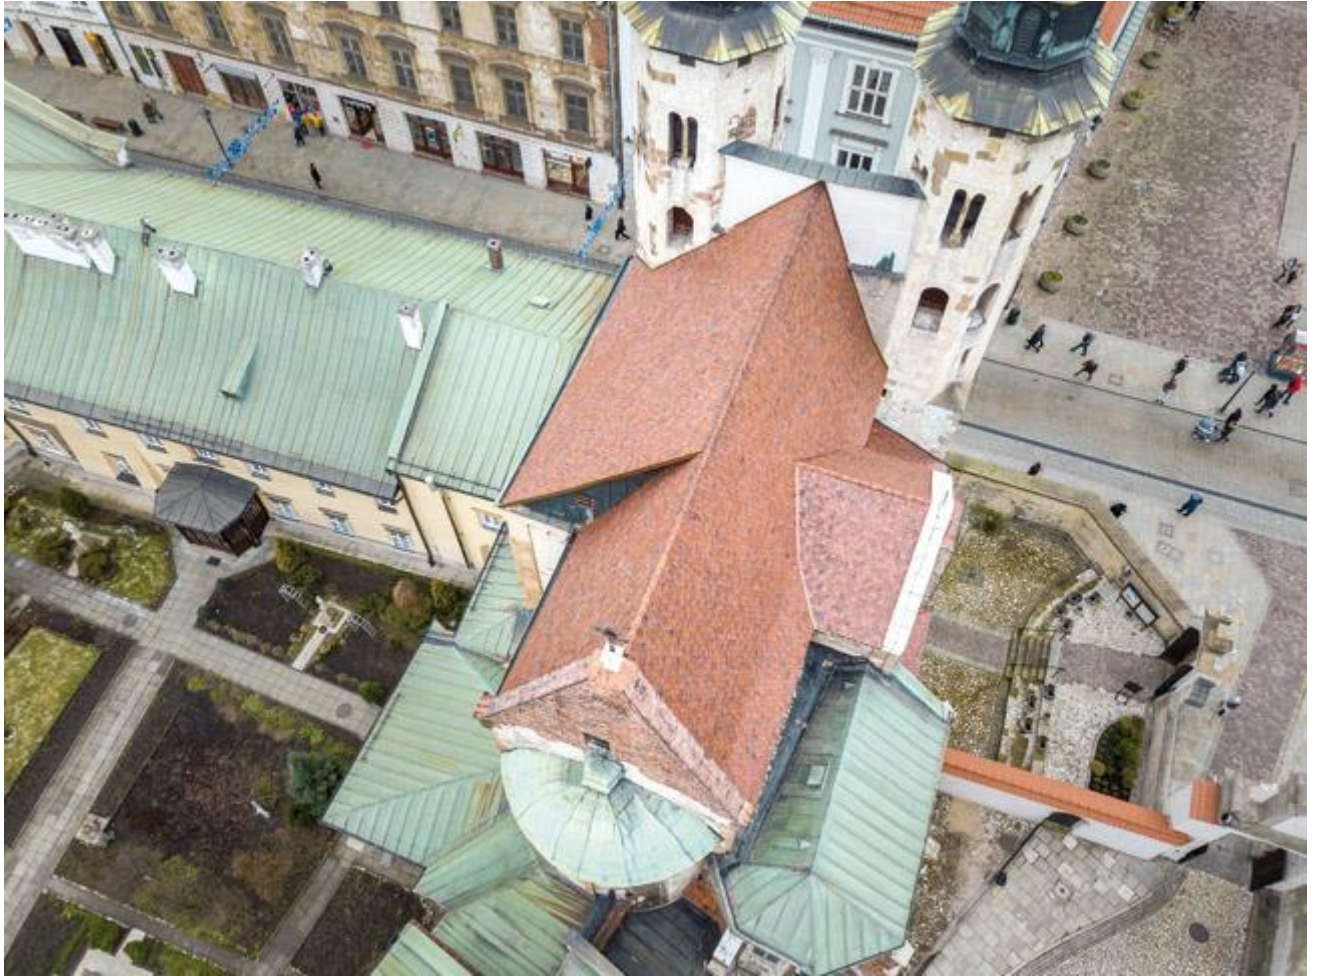
Teraz kolorystyka dachu idealnie harmonizuje z historycznym stylem obiektu

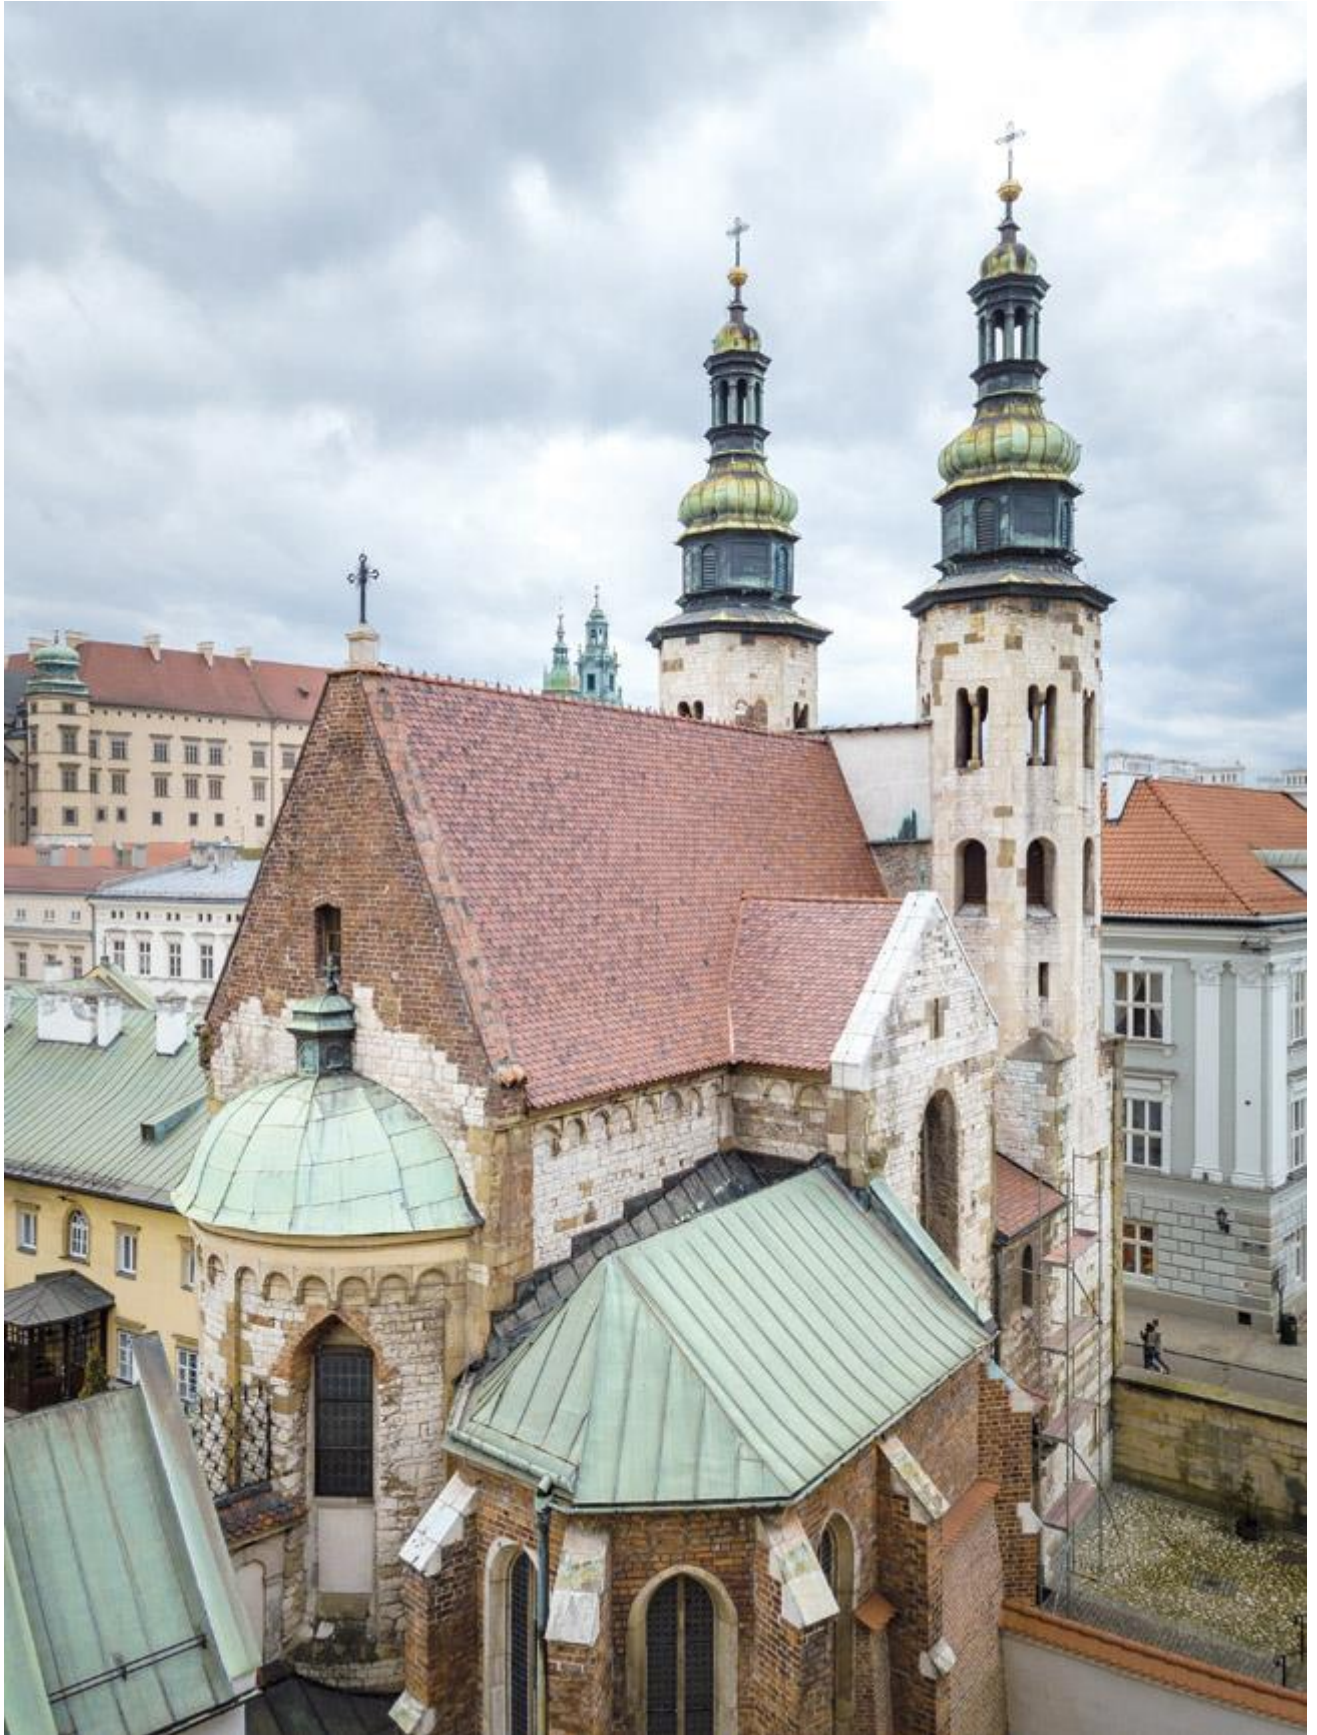
Mimo krótkiego terminu prac firma Blachman doskonale wywiązała się ze zlecenia
