# Proste kształty, dobre materiały

**Prezentowany projekt domu jednorodzinnego to bardzo popularny dom parterowy, bez poddasza użytkowego. Dzięki prostej bryle obiektu dach zyskuje tu szczególną wagę. Jest głównym elementem kształtującym wygląd domu, przyciągającym uwagę i dominującym nad całością. Tym bardziej więc wymagał dobrego wykonawstwa i zastosowania dobrych jakościowo materiałów.**

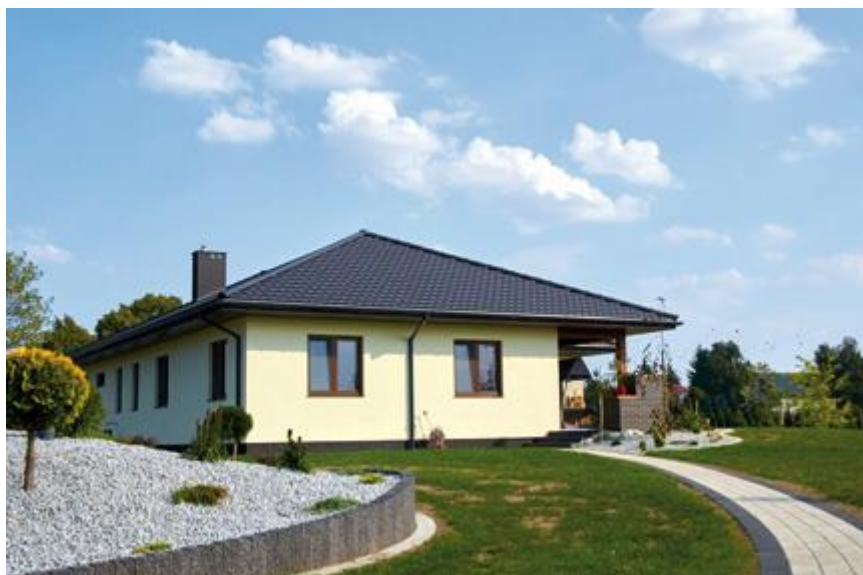
Jako pokrycie Mariusz Kurowski z firmy Dach-Mar ze Zgierza zastosował dachówkę ceramiczną marki Bogen, model Reform 11 w kolorze czarnej angoby. Był to wybór inwestora, któremu zależało na materiale dobrej jakości, cenionym, ale niekoniecznie najdroższym. Decyzja zapadła jednak na podstawie sugestii dekarza, który zaproponował

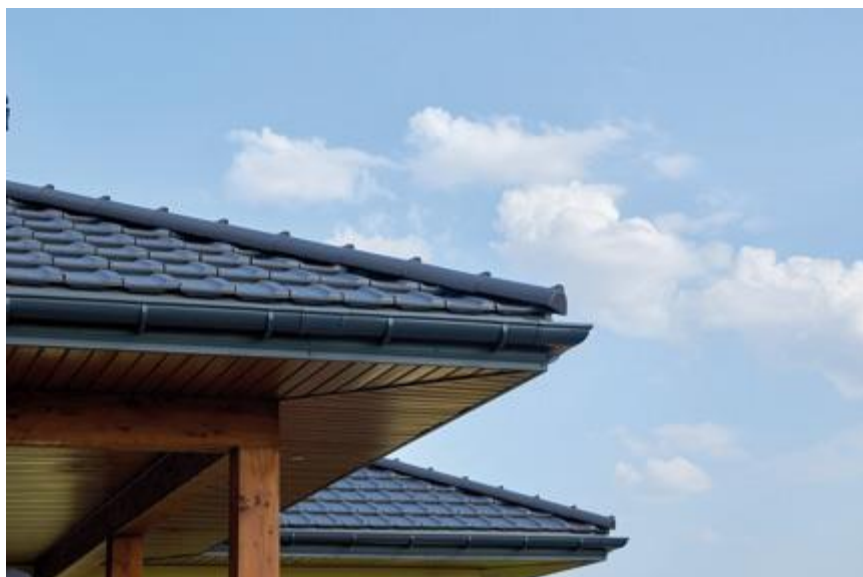
Dachówka Reform 11 została wybrana przez inwestora ze względu na ciekawy kształt, który doskonale wpasował się do całego projektu budynku. Modny model płaski nie był pożądanym, gdyż wydawał się zbyt monotony – zupełnie gładkie połacie wyglądałyby nieatrakcyjnie.

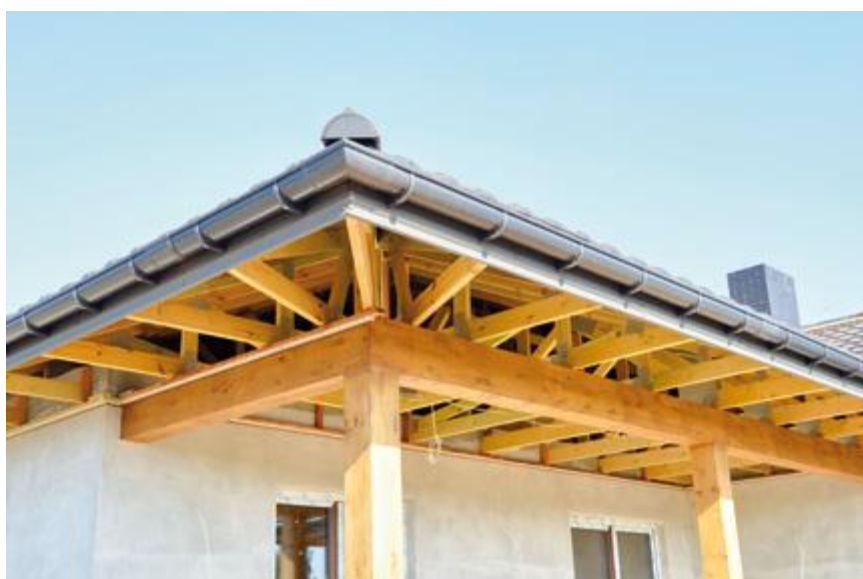
Istotną zaletą jest także duża szczelność pokrycia uzyskana dzięki wysokim i dobrze zaprojektowanym zamkom dachówki. Dekarze lubią model Reform 11, ponieważ jest to dachówka, którą bardzo dobrze się układa. Poprawne rozmierzenie połączeń dachu i staranne nabicie łat pozwala na szybkie układanie. Wysokie i bardzo równe zamki dachówki nadają jej dużą stabilność po ułożeniu. Ponadto duża wytrzymałość mechaniczna oraz powtarzalność geometryczna daje dekarzowi duży komfort pracy.

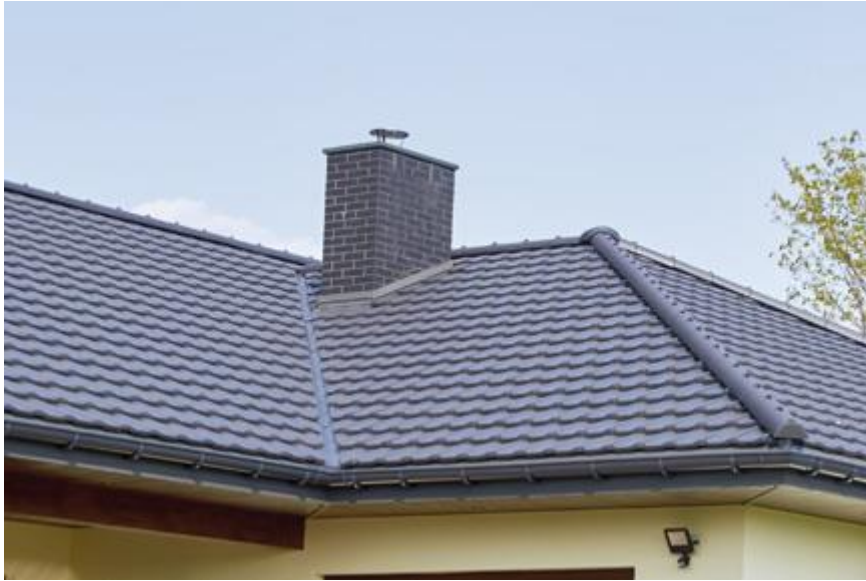
Dach o powierzchni ok. 360 m<sup>2</sup> został wykonany w 3 tygodnie. Ułożono na nim ok. 4100 szt. dachówek podstawowych.
